Kaufberatung Heckflosse W 110 / 111 / 112

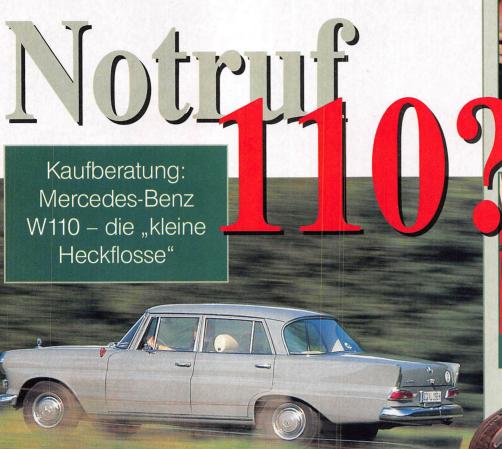
Komfortabel und robust: Nicht umsonst war die "kleine Flosse" (Mercedes-Benz selbst nannte die Heckflossen "Peilstege") in den Sechzigern als Taxi sehr beliebt

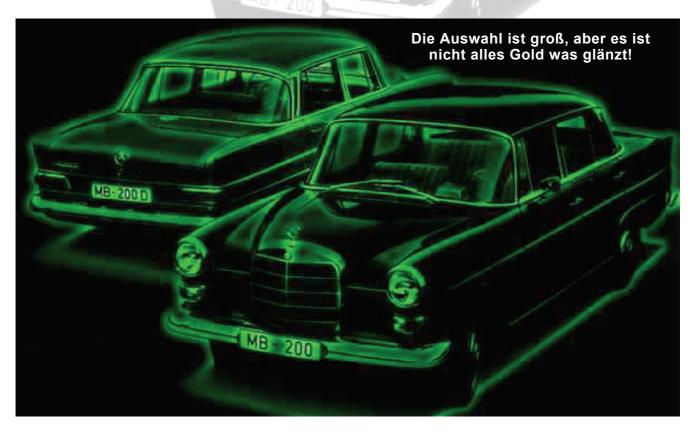
KLEINE FLOSSE KURZE FLOSSE

Das "klein" gilt der Vierzylinder-Motorisierung und der Wagenklasse, das "kurz" den Ausmaßen, denn diese Grundmodelle der Baureihe hatten einen um 14,5cm kürzeren Vorderwagen als die Topvertreter. Letztere waren auch sonst eine Nasenlänge voraus, ihre Produktion begann aus modellpolitischen Gründen zwei Jahre früher. Unter Fans sind die lieben Kleinen aber kaum weniger begehrt.

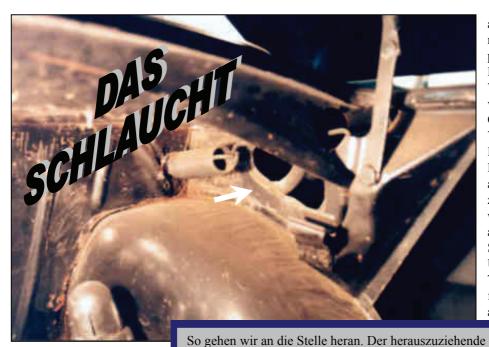
dreieckige Aussparung in den Kofferraumstreben

zwischen Hutablage und Radkasten.

wenn ein "Künstler" das sein Formempfinden störende Loch einfach zugeschweißt hat!

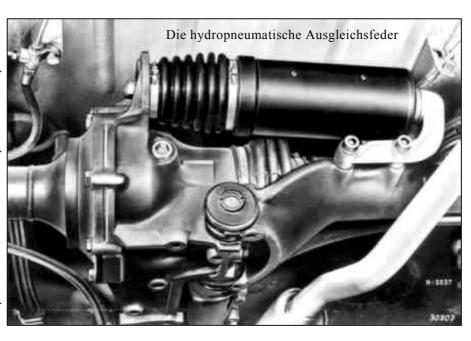
einen Einfederversuch überstehen, ohne schnaufend zu Boden zu sinken. Der nächste Test hat eine Doppelwirkung. Nach der Betätigung des Entwässerungsventils unten am Druckbehälter hinter dem linken Scheinwerfer-Lampentopf darf weder eine rostbraune Brühe austreten, noch der Wagen einen sterbenden

Schwan vorführen. Abgesunkene Wagen sollten deutlich weniger als 10 Minuten benötigen, um sich zu erheben. Eine Sichtprüfung der Ventile und Federbälge (neu oder kaputt?) ist obligatorisch. Die Bremsabstützung (Bügel zwischen Hinterachsrohr und Rahmenlängsträger) darf kein Spiel haben.
